BS Op Weg

Vorstenbosch

Haalbaarheidsonderzoek

21 april 2023

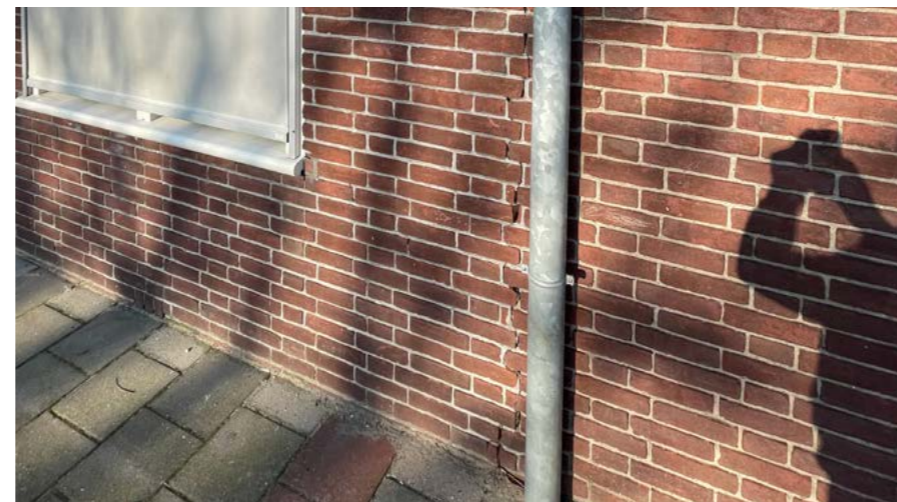
Enkele verticale scheuren in de gevel zijn toe te wijzen aan de later aangebrachte uitbreiding met één klaslokaal.

- School 1939 Inzagen dilatatievoegen metselwerk buitenblad t.b.v. thermische werking
- School 1939 Inzagen dilatatievoeg metselwerk buitenblad t.b.v. zetting fundering
- School 1939 Herstel betonnen plafond kelder
- School 1939 Herstellen vloerscheur / dilatatie gang linker klaslokaal
- School 1939 Herstellen scheuren metselwerk
- School 1939 Constructief verstevigen verdiepingsvloer boven hoofdentree
- Uitbreiding 1981 Aanbrengen kruipluiken begane grond

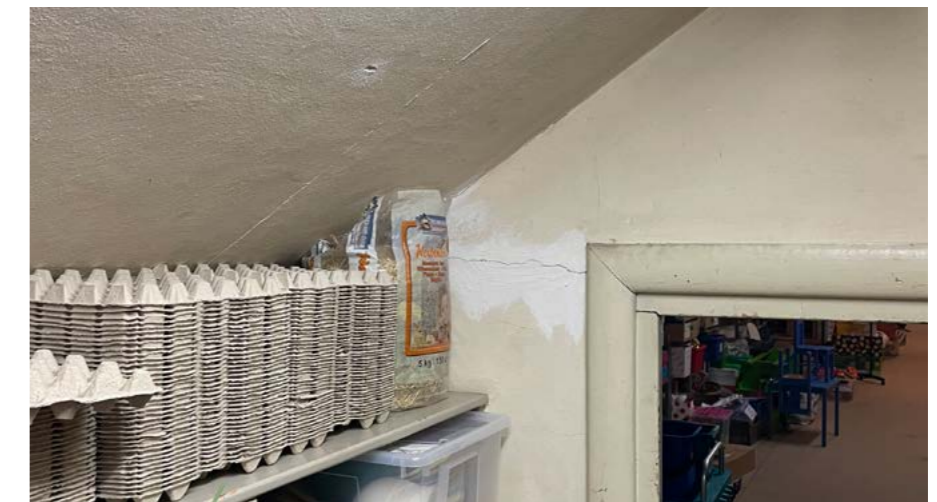
Op een enkele scheur in de binnenwanden na, is de technische staat van de metselwerk wanden redelijk tot goed te noemen.

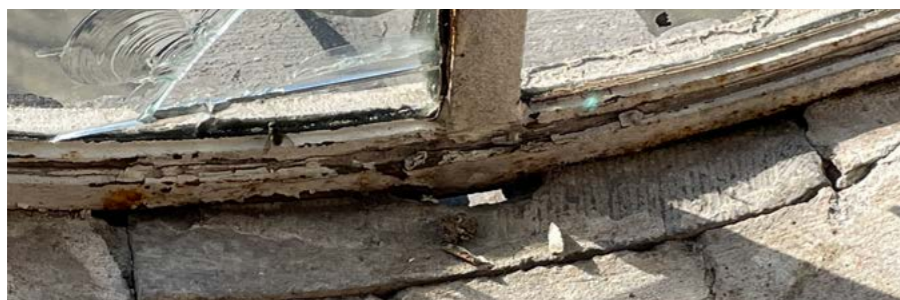
Een mooi detail is de hardstenen condensspuwer aan de onderzijde van ronde stalen ramen.

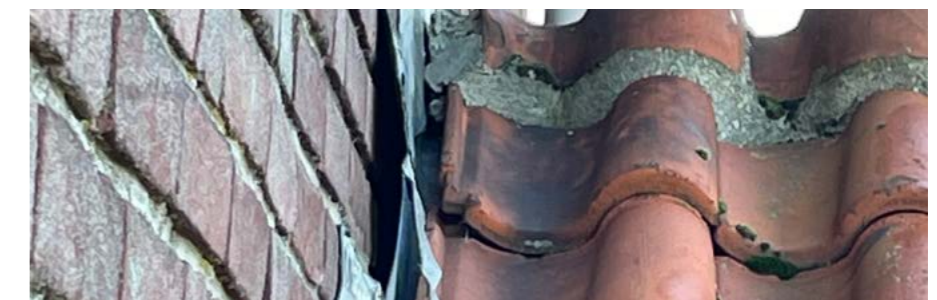
Ter plaatse van opgaand metselwerk zijn de waterkeringen van lood sterk verouderd, zeer matig aangebracht en als verholen goot uitgevoerd.

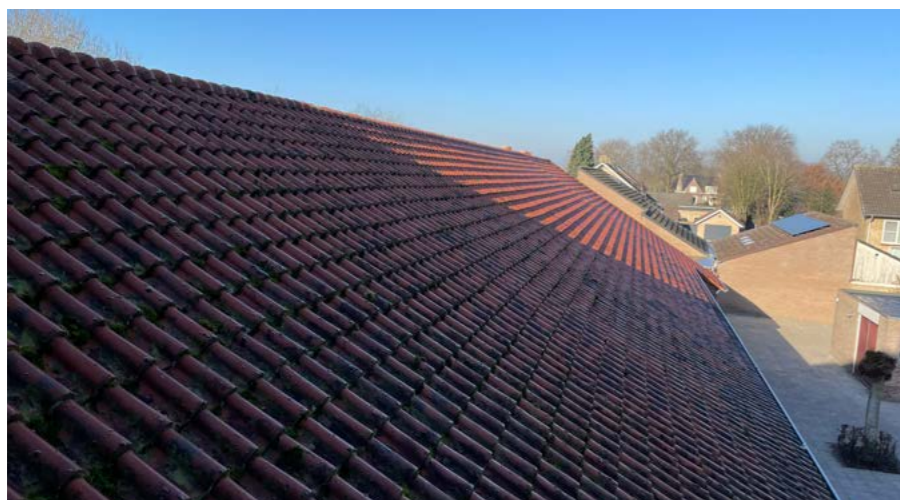
De gordingen zijn in het verleden versterkt, echter de doorbuiging is daarbij niet hersteld wat zichtbaar is over de pannenlijn.

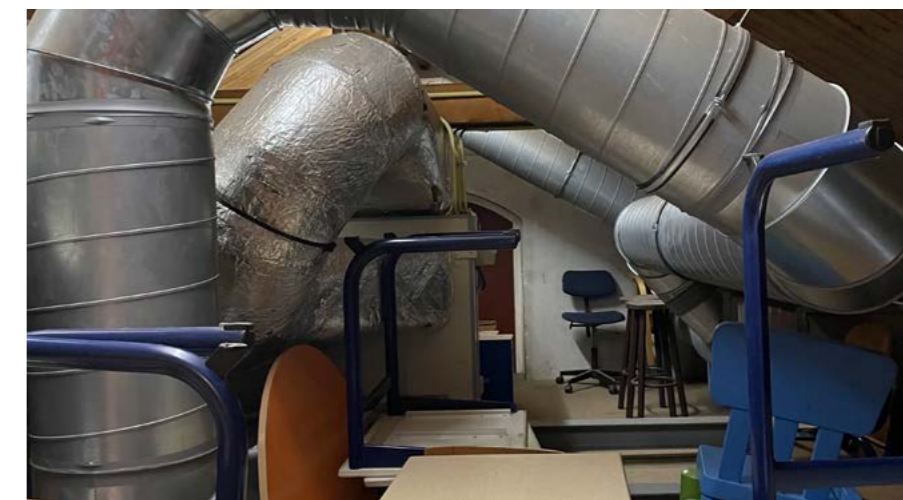
De ventilatie-units zijn geplaatst op de zolder van school 1939 en op de dakvlakken van de uitbreidingen 1981 en 2007 (buitenopstelling).

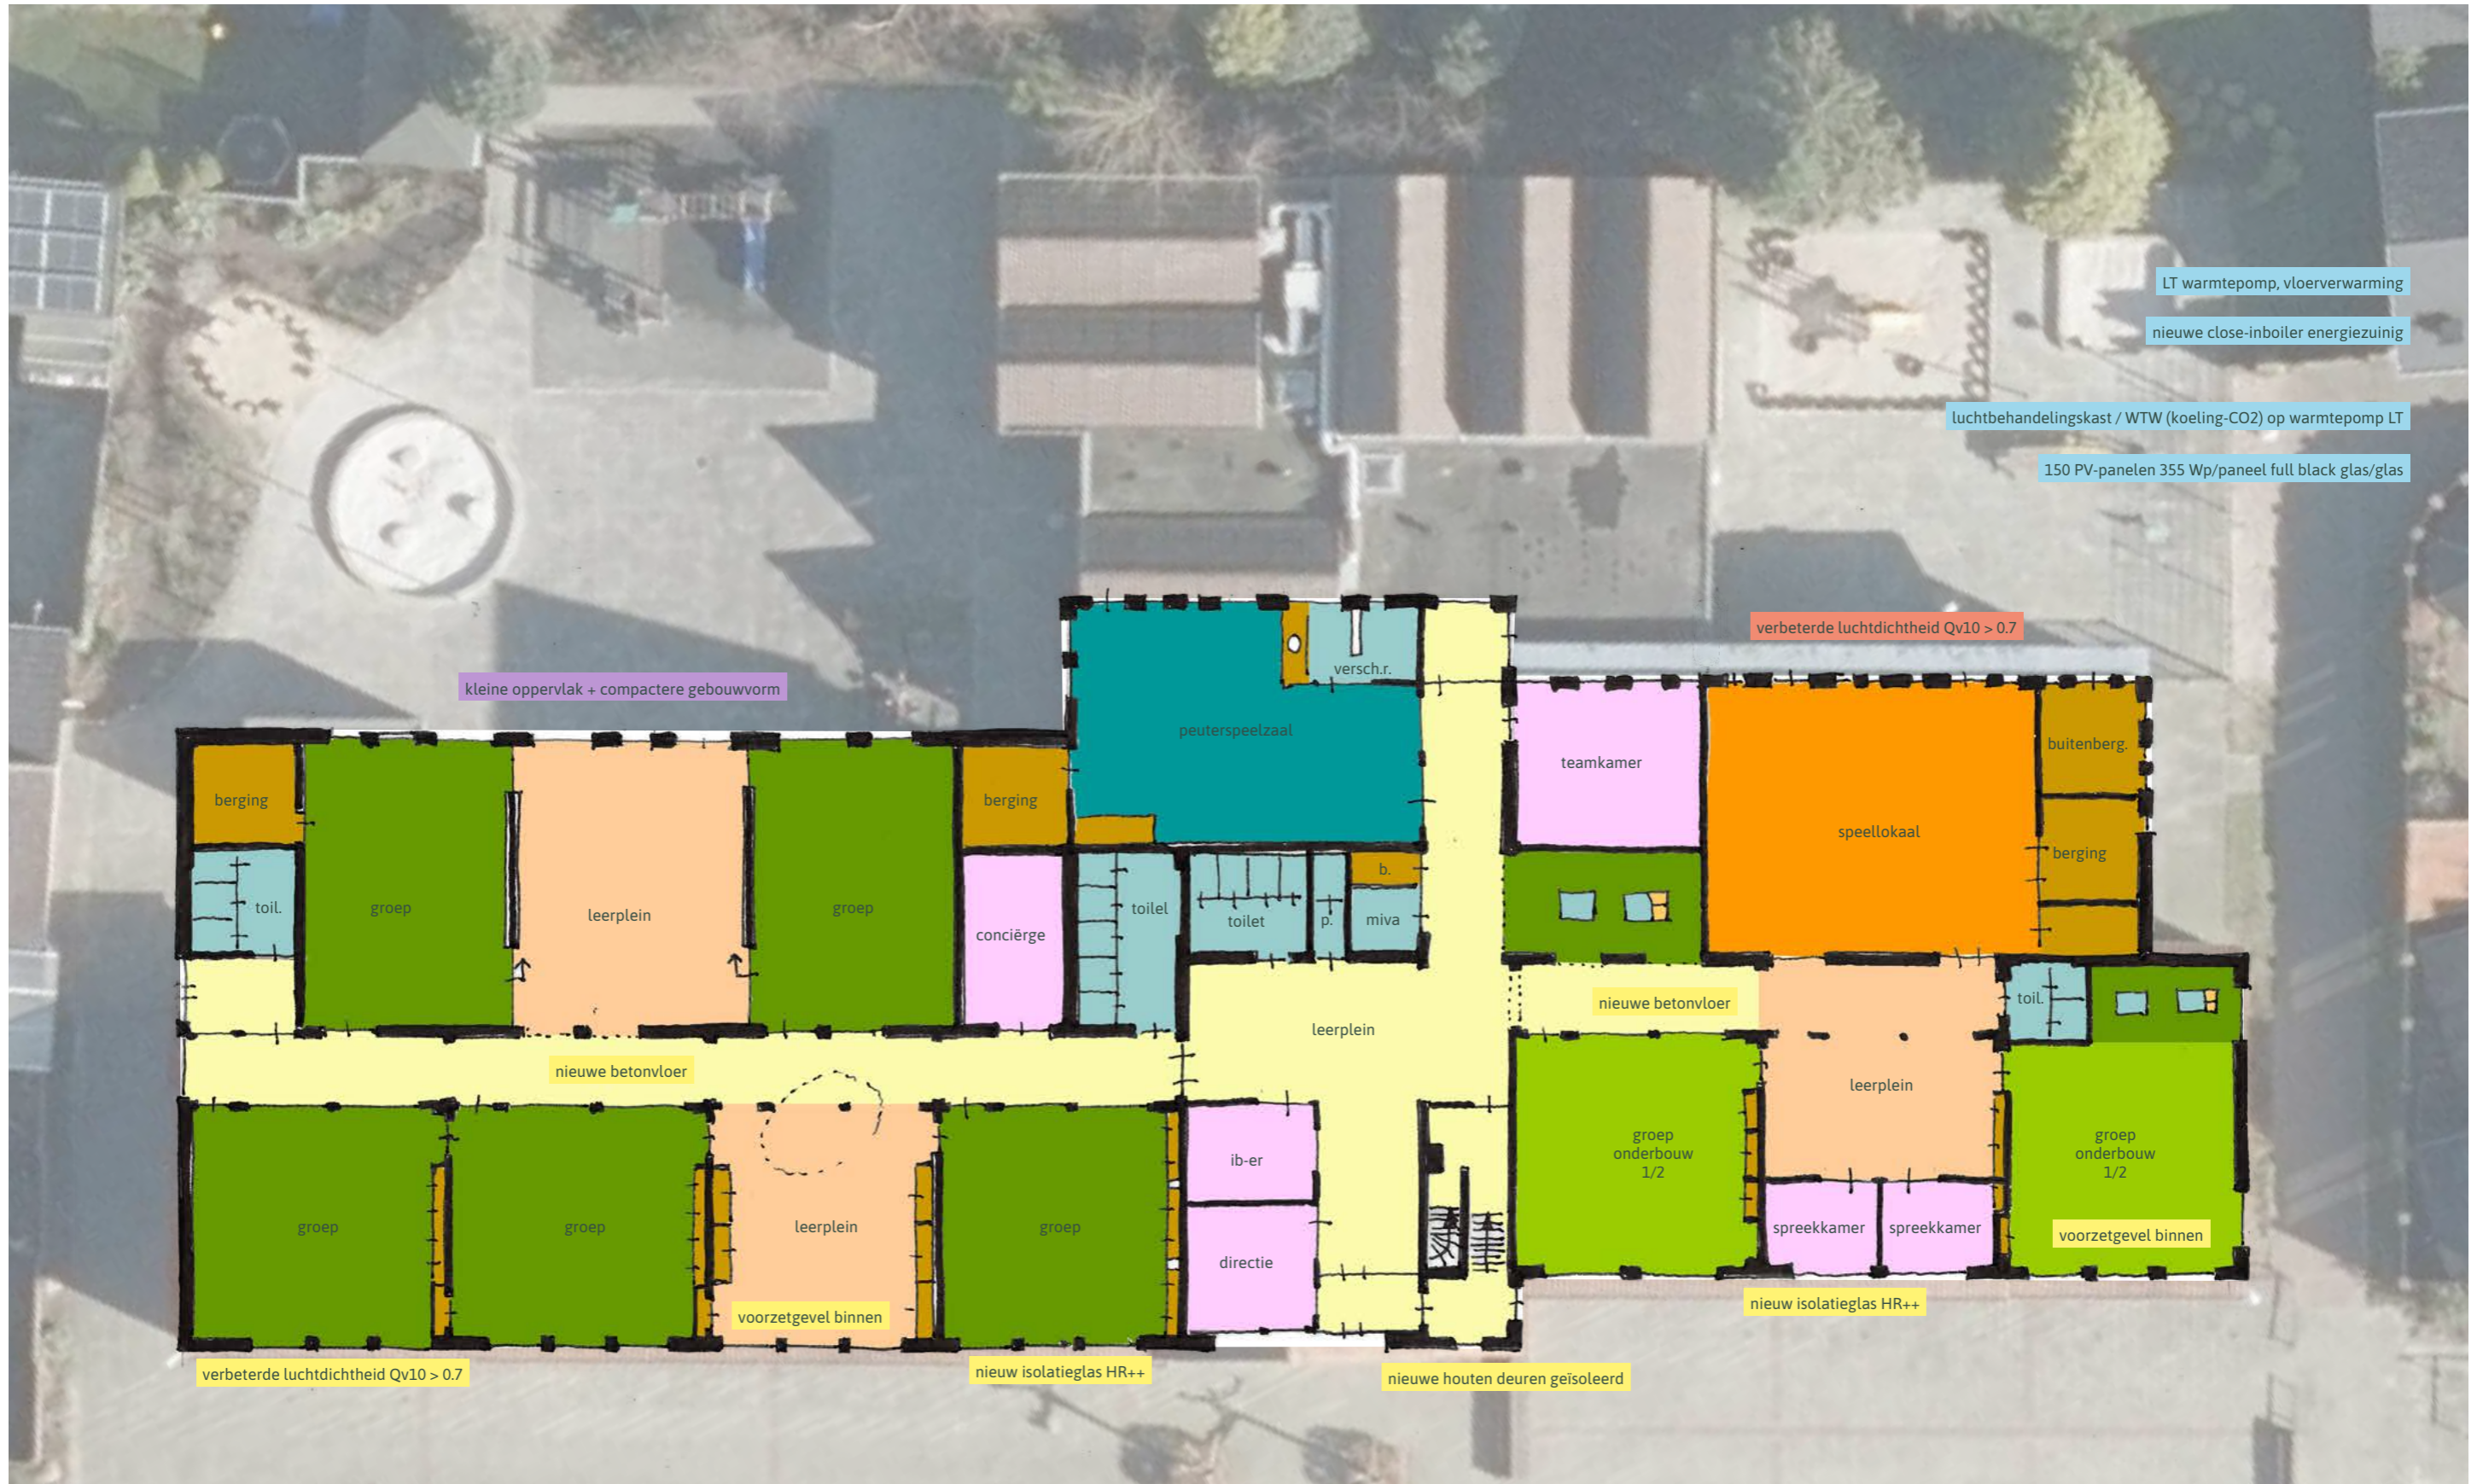
SCENARIO 2 'VERNIEUWBOUW' | PLATTEGROND BEGANE GROND | SCHAAL 1:200

Scenario 2 is erop gericht het bestaande schoolgebouw uit 1937 zo goed mogelijk te behouden, conserveren van wat er nu nog is. Vervolgens wordt de hele uitbreiding uit 1981 gesloopt. Het speellokaal dat in 2007 is aangebouwd blijft behouden. Om het verlies aan onderwijs en opvang oppervlakte te compenseren wordt een nieuw deel teruggebouwd. Dit nieuwe deel wordt zo gebouwd dat de bestaande gevel van de gang van de lage vleugel een binnenwand wordt. Hiermee kunnen het karakter van de gang en de bijzondere elementen in de gang blijven behouden. De nieuw aan te bouwen ruimten zorgen voor een sterke technische en energetische verbetering van de schil op deze plek. Door deze ingreep verminderd ook het oppervlak van gevel en dak waardoor de omvang van de thermische schil en daarmee het energieverlies afneemt.

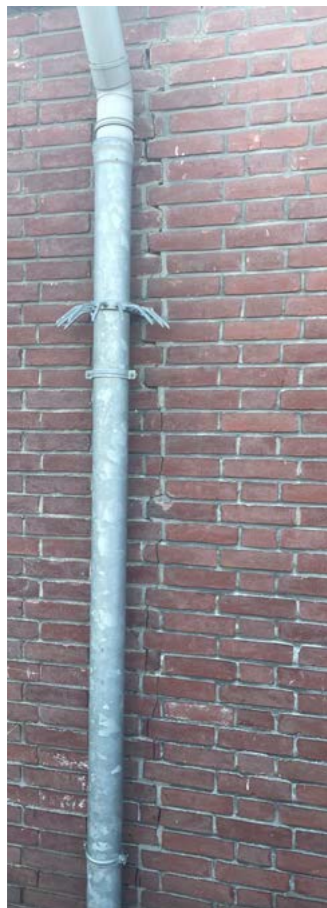
Foto 01

De fundering van school 1939 bestaat uit een (stamp)betonnen of gemetselde fundering op een zandbed. Ook de funderingen van de uitbreiding 1981 en 2007 zijn op zand gerealiseerd. Er zijn op enkele plaatsen metselwerkscheuren waargenomen. De verticale scheuren aan de linkerzijde (foto 01 en 02), zowel in voor- als achtergevel, zijn toe te wijzen aan de later (datering onbekend) aangebrachte uitbreiding met één klaslokaal. Van de scheur in de linkerzijgevel van school 1939 is de oorzaak niet direct aanwijsbaar, maar een mogelijk zettingsverschil in de fundering kan deze scheur veroorzaakt hebben (foto 03). Ter plaatse van de overgang van de kelder naar begane grond is geen scheurvorming waargenomen. Over het algemeen kan worden

- School 1939 Inzagen dilatatievoegen metselwerk buitenblad t.b.v. thermische werking
- School 1939 Inzagen dilatatievoeg metselwerk buitenblad t.b.v. zetting fundering
- School 1939 Herstel betonnen plafond kelder
- School 1939 Herstellen vloerscheur / dilatatatie gang linker klaslokaal
- School 1939 Herstellen scheuren metselwerk
- School 1939 Constructief verstevigen verdiepingvloer boven hoofdentree
- Uitbreiding 1981 Aanbrengen kruipluiken begane grond

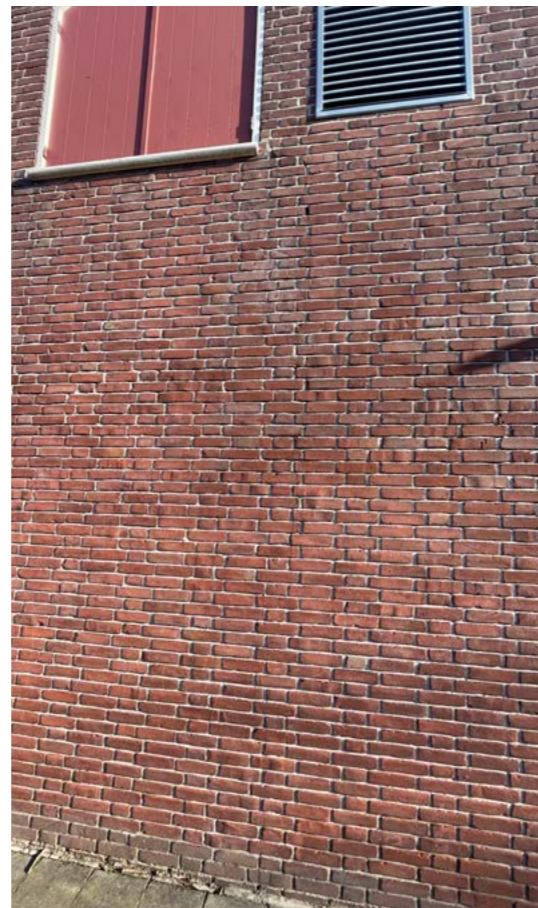
Foto 03

Onder de hoofdentree van school 1939 bevindt zich een kelder. Het plafond van de kelder is van beton en de wanden zijn gemetseld en bezet met (cementgebonden) stucwerk. De keldervloer is naar alle waarschijnlijkheid van beton. Op een enkele plaats dient het betonnen plafond van de kelder hersteld te worden (foto 04). De technische staat van de overige betonnen onderdelen is redelijk tot goed. De staat van de metselwerkwanden is matig tot redelijk. Er zijn nauwelijks sporen van vochtdoorslag of lekkage in de kelder waargenomen waardoor het vermoeden is dat de kelderwanden aan de buitenzijde waterdicht zijn afgewerkt.

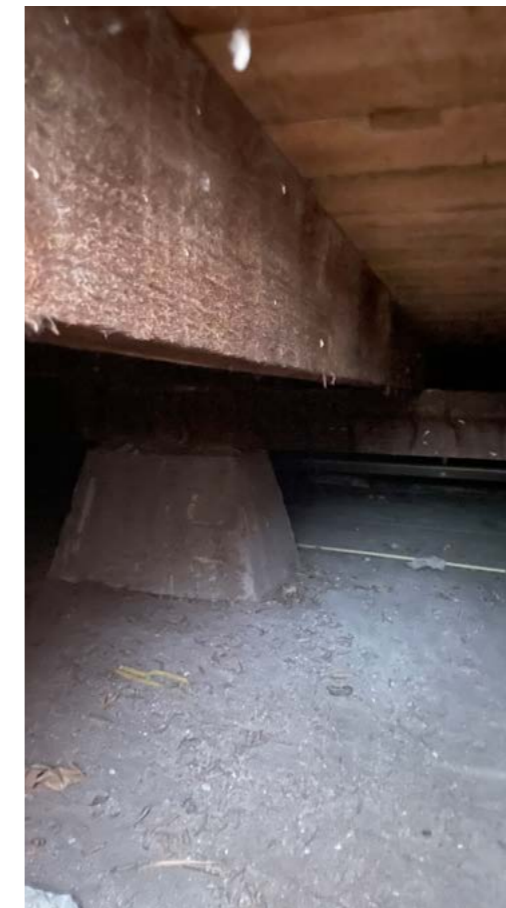
Foto 05

De begane grondvloer van school 1939 bestaat ter plaatse van de klaslokalen, m.u.v. het rechter klaslokaal, en de leerpleinen uit een ongeïsoleerde houten balklaag met een massief houten beplanking. De staat van deze houten onderdelen is goed te noemen (foto 05). De ruimte onder de houten vloeren is van voldoende hoogte i.v.m. eventuele na-isolatie. Op één positie is een kruipluik aanwezig waardoor toegang tot de kruipruimte mogelijk is (foto 06). Vanuit de kelder zijn ook toegangen tot de kruipruimte beschikbaar. Onduidelijk is of alle houten vloervelden middels bestaande voorzieningen bereikbaar zijn. De overige begane grondvloeren van school 1939 en de uitbreidingen 1981 en 2007 zijn allen steenachtig en naar alle waarschijnlijkheid ongeïsoleerd. De technische staat van de steenachtige vloer is matig tot goed te noemen. Ter plaatse

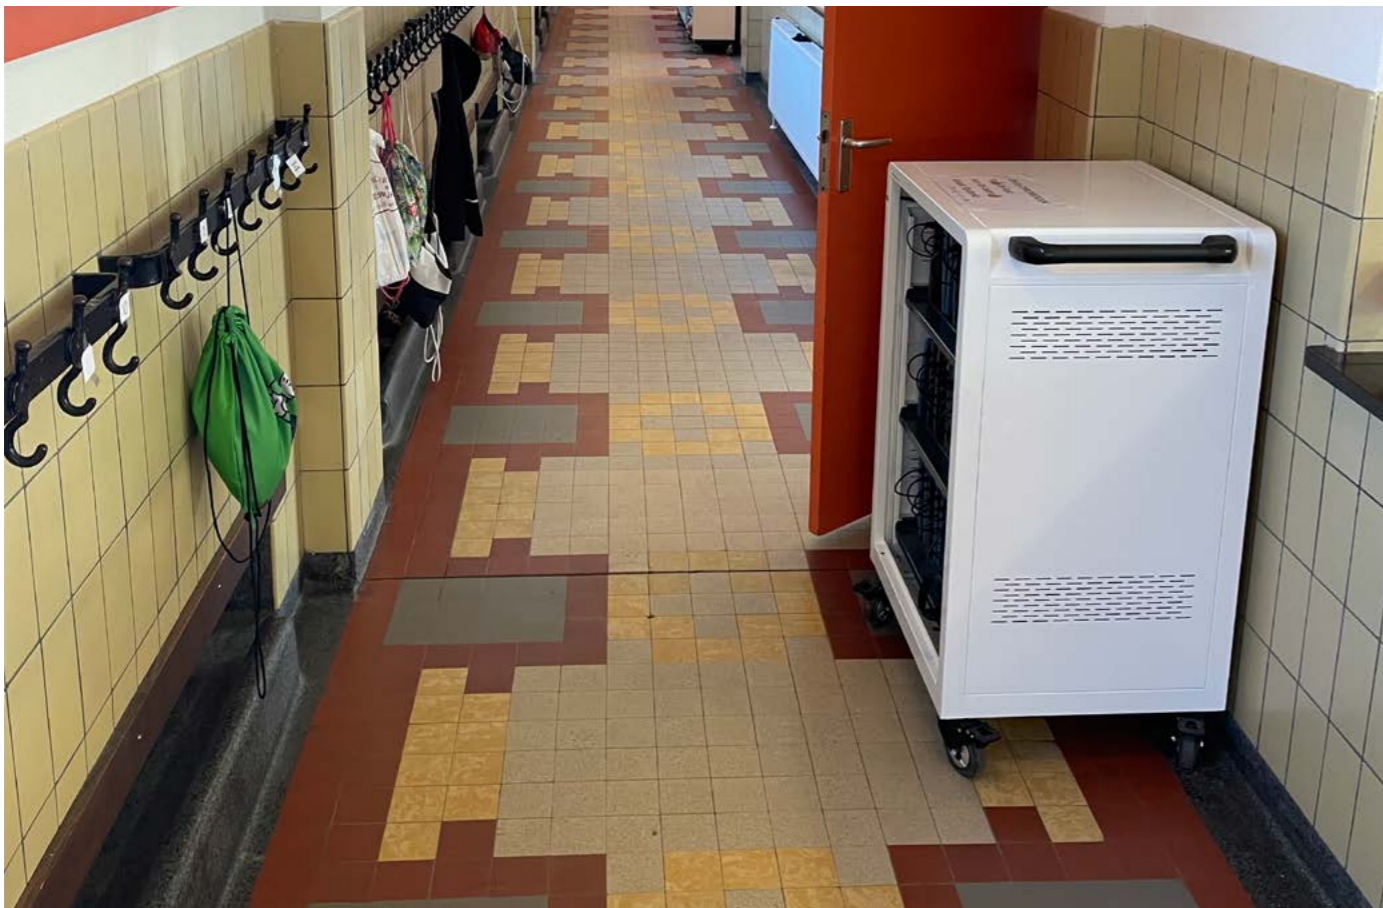
Foto 07

van het linker klaslokaal van school 1939 is ook scheurvorming (dilatatievoeg) in de vloer waar te nemen (foto 07).

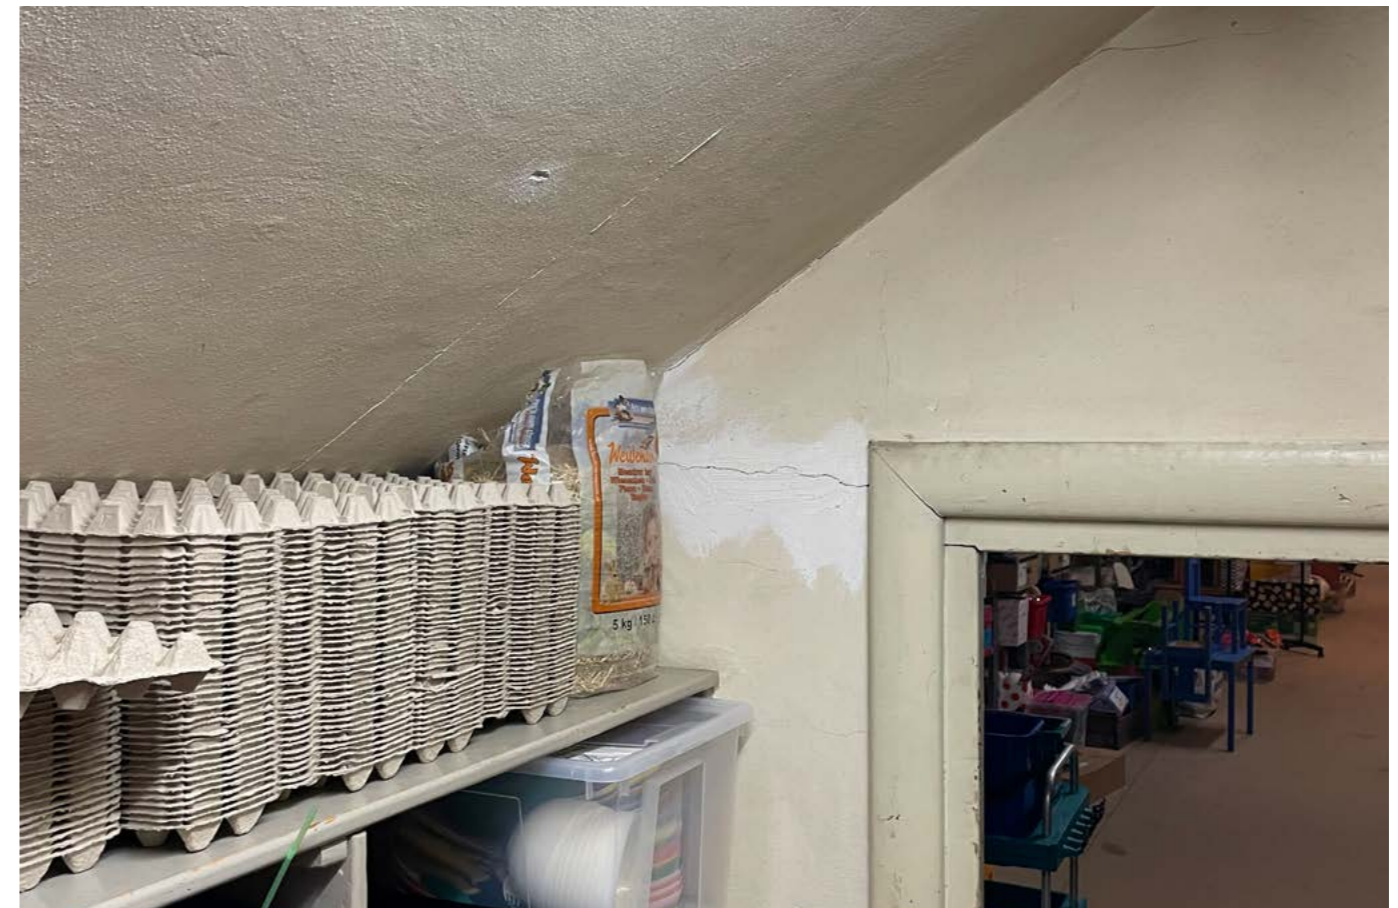
Foto 08

De dragende muren van het gehele schoolgebouw zijn van metselwerk. Op incidentele plaatsen is de toevoeging van een stalen onderdeel aan de orde. Op een enkele scheur in de binnenwanden na (foto 08) is de technische staat van de metselwerkwallen redelijk tot goed te noemen.

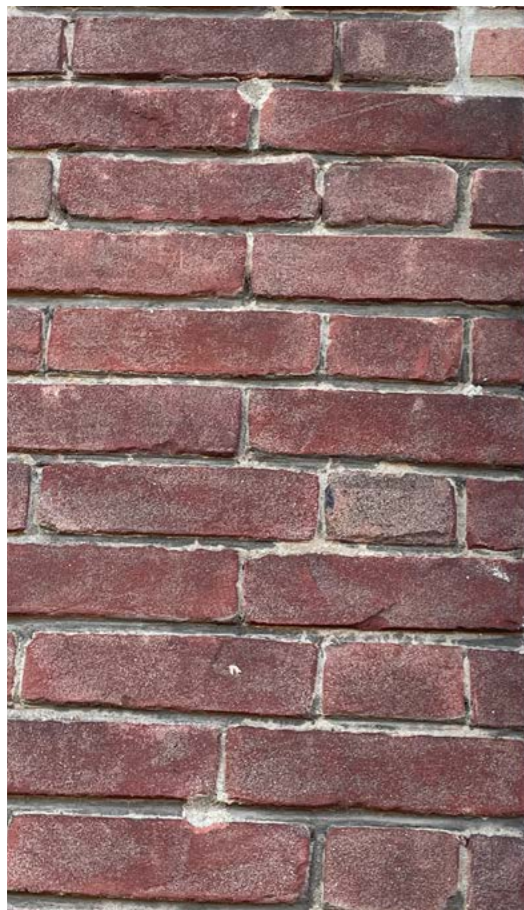
Foto 09

De buitengevel van school 1939 is opgebouwd uit een bakstenen buitenblad, een spouw van ca. 50mm en een metselwerkinnenblad. De technische staat van de bakstenen is redelijk tot goed. Slechts enkele beschadigingen en scheuren (zie casco) zijn waargenomen. De spouw is in het verleden al na-geïsoleerd (foto 09). Het isolatiemateriaal en het jaartal van na-isolatie is onbekend. Origineel zijn openstootvoegen aanwezig voor de ventilatie van de spouw en kruipruimte. Onduidelijk is of deze na het na-isoleren van de spouw nog functioneren als ventilatievoorziening voor de kruipruimte. Het voegwerk van de school 1939 is matig en

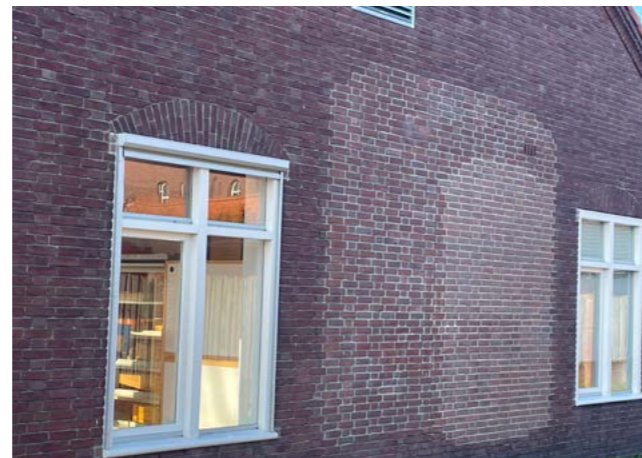
Foto 10

vertoont sporen van verwerking, uitspoeling en herstel (foto 10). Uitzondering is de voorgevel van de hoofdentree. Dit geveldeel is in 2007 reeds vervangen en voorzien van terugliggend doorgestroken voegwerk in een donker grijze kleur (foto 11).

Het metselwerk van het schoolgebouw uit 1939 is van een redelijk tot goede kwaliteit. De spouw is gevuld. Het voegwerk daarentegen dient hersteld te worden in zijn oorspronkelijke vorm. Rondom de hoofdentree is het voegwerk al eens hersteld door middel van een terug gestreken donker grijze voeg. De kozijnen in de lokalen in deze gevels zijn recenter datum, van hout en in goede staat. Positie en detaillering van het kozijn maakt dat er speciale materialen nodig zijn om deze aansluiting thermisch te verbeteren. De beglazing is verouderd. Op een aantal thermisch minder belangrijke plekken zijn de originele stalen ramen aanwezig. Door deze aan de binnenzijde te voorzien van een voorzetraam kan de thermische kwaliteit ervan sterk verbeterd worden en wordt de uiterlijke verschijningsvorm ervan behouden.

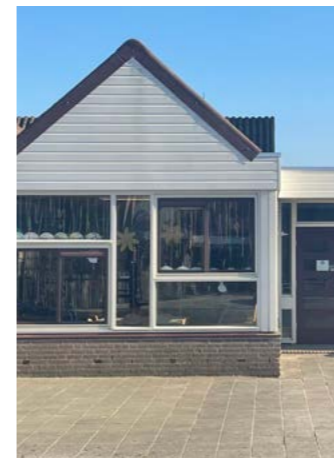
Foto 12

De buitengevel van de uitbreiding 1981 is opgebouwd uit een bakstenen buitenblad, een spouw van ca. 40-50mm en metselwerk binnenblad. De technische staat van de bakstenen redelijk, echter licht vervuild (foto 12). De spouw is bij de nieuwbouw voorzien van de isolatieplaat van minerale wol van 20-30mm (foto 13). Ten behoeve van de ventilatie van de kruipruimte zijn ventilatiekokers ingemetseld. Het voegwerk van de uitbreiding 1981 is platvol uitgevoerd en technisch in redelijke staat.

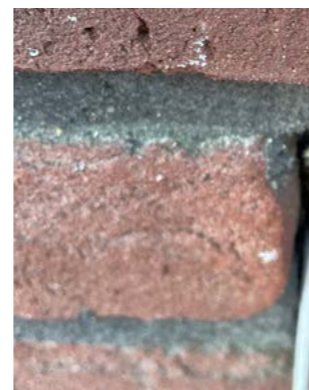
Foto 14

De buitengevel van de uitbreiding 2007 is opgebouwd uit een bakstenen buitenblad, een spouw van ca. 140mm en een binnenblad van metselwerk. De technische staat van de bakstenen is goed. De spouw is voorzien van een minerale isolatieplaat van ca. 100mm (foto 14). Het voegwerk is terugliggend doorgestroken uitgevoerd en van goede kwaliteit.

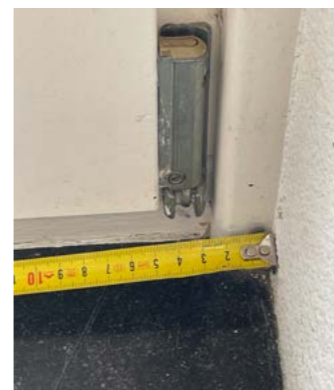
Foto 15

Van school 1939 zijn de kozijnen van de klaslokalen en leerpleinen in hout uitgevoerd. Deze kozijnen zijn niet origineel en technisch in redelijk tot goede staat. De afwerking van de kozijnen aan de binnenzijde biedt weinig ruimte om eventueel isolatie aan de binnenzijde aan te brengen (foto 15-detail Eikenburg Bluedeck). De onderdorpel van de kozijnen is voorzien van een opgelijmde

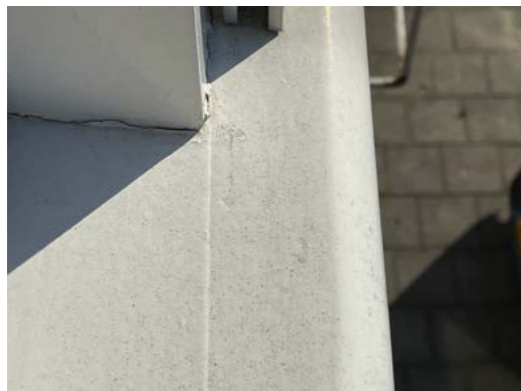
Foto 16

ronde neus (foto 16). De achterzijde van de neus is strak tegen het metselwerk geplaatst. Advies is om deze dorpel aan achterzijde los te maken van het metselwerk zodat de achterzijde bereikbaar is voor schilderwerk (foto 17). In klaslokalen en leerpleinen is isolerende beglazing uit 1997 geplaatst (foto 18). Gezien de leeftijd van de beglazing is het vermoeden dat de kozijnen in 1997 reeds zijn vervangen. De houten kozijnen in de monumentale gangen zijn van hout en van matig kwaliteit en voorzien van enkele beglazing (foto 19). In de toiletgroep op de verdieping, en op de zolders zijn originele stalen kozijnen met enkel glas aanwezig. Het glas en staal is van redelijke kwaliteit. Een mooi detail is de hardstenen condensspuwer aan de onderzijde van ronde stalen ramen (foto 20). Voorstel is deze ramen te handhaven en te voorzien van een geïsoleerd voorzet kozijn.

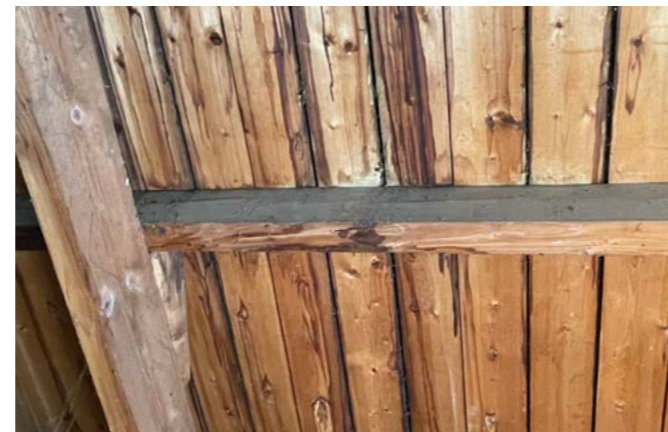
Foto 27

De constructie van het hellende dak van school 1939 bestaat uit houten spanten en gordingen met daarop een massief houten planken dakbeschot (foto 26). Deze houten onderdelen zijn in goede staat. Op enkele plaatsen zijn leksporen op het houten dakbeschot waargenomen (foto 27). Met name de gording van de linkerzijde vertoont een aanzienlijke doorbuiging. De gordingen zijn in het verleden versterkt, echter de doorbuiging is daarbij niet hersteld wat zichtbaar is over de pannenlijn (foto 28 en 29). Door werking van het houten dakbeschot en door later aangebrachte dakdoorvoeren is de dakconstructie zeer slecht luchtdicht (foto 30).

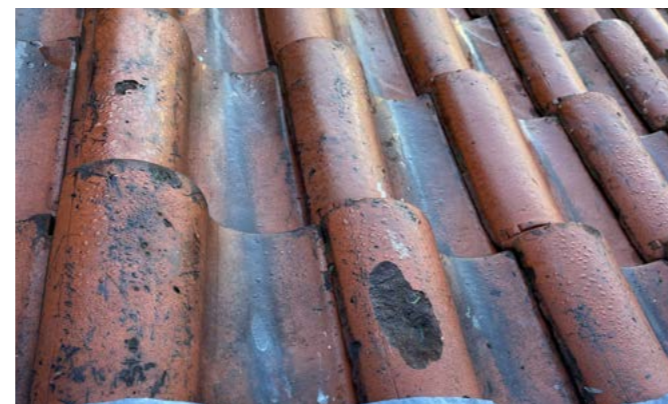
Foto 32

aangebracht en als verholten goot uitgevoerd. Op verschillende plekken is het lood openstaand of niet dekkend (foto 31).

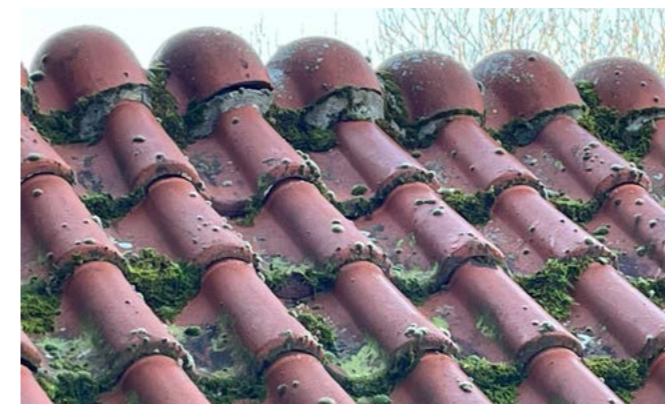
Foto 33

De keramische dakpannen van school 1939 zijn sterk verouderd en hebben veelvuldig mosaanslag met name op de schaduwrijke plekken. De toplaag van de dakpannen is poreus waardoor de pannen matig tot slecht waterdicht zijn (foto 32). De nokvorsten zijn in specie gelegd, en daardoor niet ventilerend. Ook zijn geen ventilatiepannen toegepast waardoor de dakpannen langduriger nat blijven en hiermee wordt mosgroei bevorderd (foto 33 en 34). Bij de kilgoot zijn de dakpannen tekort waardoor het hout van de tengels en panlatten aan het weer worden bloot gesteld (foto 35 en 36). Bij de dakpannen zijn geen vogelschoten toegepast waardoor het aannemelijk is dat vogels onder dakpannen nestelen. Van het kleine dakvlak rechts naast de hoofdentree zijn de dakpannen reeds vervangen, echter de

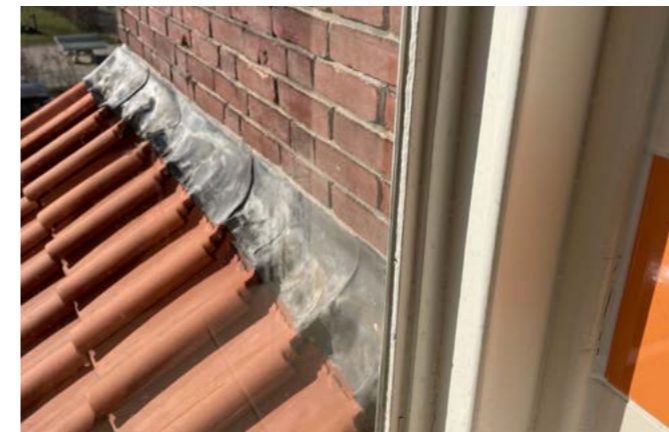
Foto 38

panlengte is onvoldoende waardoor aan bovenzijde loodafdekking slechts een beperkte overlap met dakpannen heeft (foto 37).

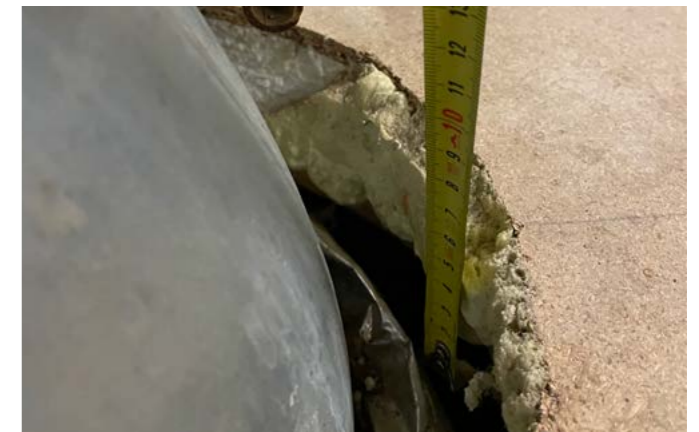
Foto 39

De houten zoldervloer van school 1939 is geïsoleerd door toepassing van een combinatie van EPS en minerale wol. De EPS-isolatie van 60mm is aangebracht onder de spaanplatenvloerwerking van de zolder (foto 38). Daar naast tot aan de buitengevels is op de plafonds van de gangen en klaslokalen ca. 80mm minerale wol aangebracht. De minerale wol isolatie is op diverse plaatsen niet (meer) sluitend aangebracht (foto 39 en 40).

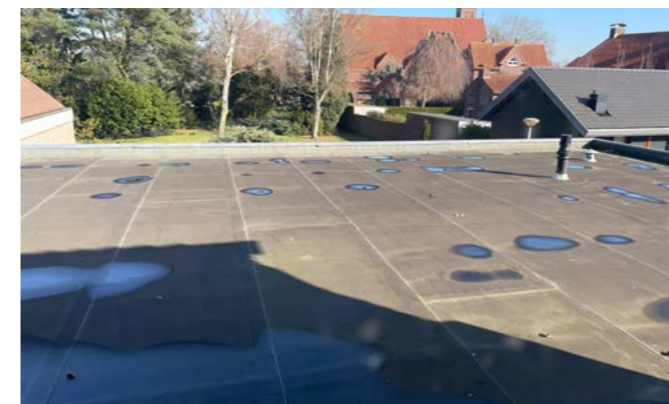
Foto 41

naar verwachting aangebracht in 2007. De technische staat is redelijk, onduidelijk is wat de dikte en type dakisolatie is van deze daken (foto 41). De lichtkoepels zijn van dubbelwandig kunststof en licht verweerd. Het afschot in de platte dakvlakken is voldoende voor de afvoer van regenwater. De dakranden, -opstanden en hoogtes van waterkeringen zijn echter zeer beperkt om aanvullende isolatie op het platte dak aan te kunnen brengen.

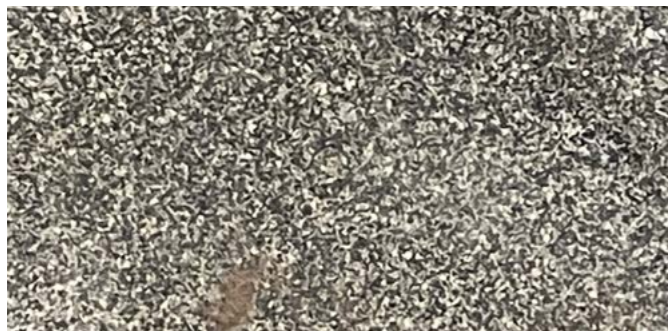
Foto 44

De vloertegelafwerking in de monumentale gangdelen van school 1939 zijn in technische redelijk staat. Slechts enkele vloertegels klinken hol of zijn gescheurd en dienen gerepareerd te worden. De vloerafwerking van de toiletgroepen is een gietvloer. De technische staat is zeer matig. Op verschillende plaatsen zijn blazen, beschadigingen en onthechting van de ondervloer waargenomen (foto 43). De vloerafwerking van de overige ruimtes is marmoleum en van matige kwaliteit.

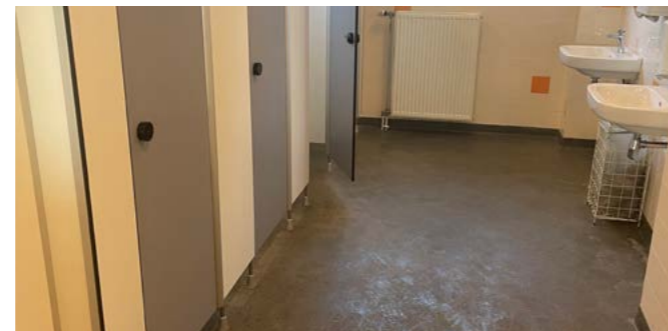
Foto 45

De wanden van de gehele school is hoofdzakelijk afgewerkt met stucwerk voorzien van spuitpleister. Op enkel plaatsen zijn scheuren en beschadigingen door gebruik waargenomen. De wandafwerking van de toiletgroepen is wandtegelwerk tot aan plafond en in redelijke staat (foto 44). De toiletcabines vertonen regelmatig gebruikssporen. De stalen kozijnen van de leslokalen van school 1939 zijn matig van kwaliteit en voorzien van enkel glas (foto 45). De monumentale wandafwerking inclusief

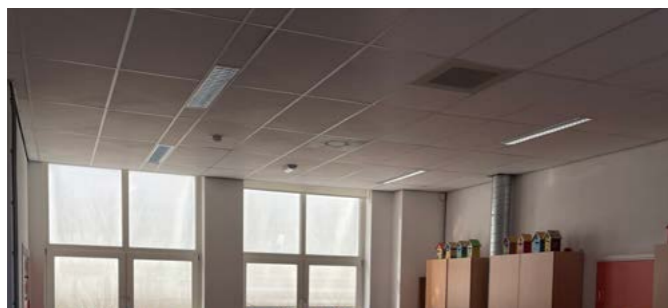
Foto 47

De plafonds in de gehele school bestaan hoofdzakelijk uit verlaagde systeemplafonds van redelijke kwaliteit (foto 46). In de gangen, klaslokalen en leerpleinen zijn steenwol plafondplaten opgenomen, in de toiletgroepen zijn gipsplafonds toegepast. De schuine plafonds in de uitbreiding zijn voorzien van akoestische bekleding van redelijk kwaliteit.

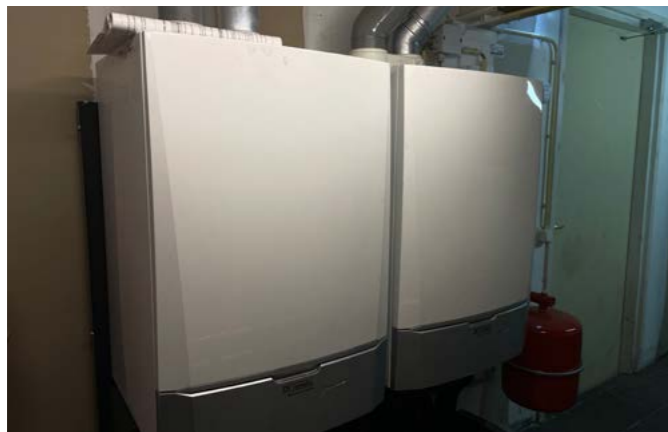
Foto 51

De bestaande verwarmingsinstallatie bestaat uit een verwarmingsbron van CV-ketels (cascade-opstelling) en radiatoren als verwarmingselementen (foto 50 en 51). De leeftijd van de cv-ketels is onbekend, op basis van het type is het vermoeden dat deze bij de laatste verbouwing in 2007 zijn aangebracht. De cv-leidingen zijn in de kruipruimte en kelder geïsoleerd (foto 52 en 53). De radiatoren zijn veelal ongeschermd. De cv-ruimte op de zolder van school 1939 is volledig onverwarmd en ongeïsoleerd wat bij storing van de cv-ketels bevriezing van het verwarmingssysteem tot gevolg kan hebben (foto 54). Daarnaast zijn de brandwerende voorzieningen tegen het plafond matig uitgevoerd en zijn openstaande naden tussen de brandwerende bekleding

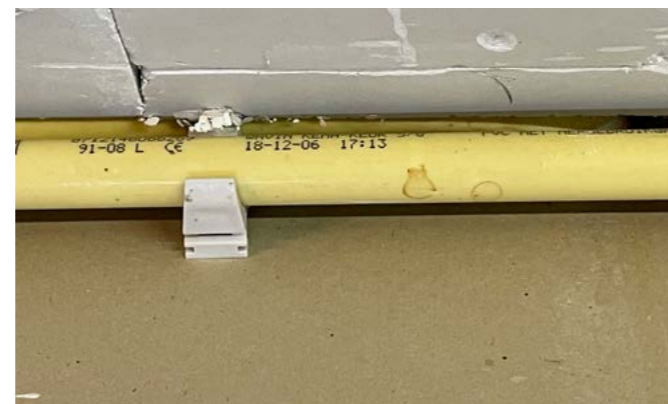
Foto 56

zichtbaar (foto 55). Over het algemeen is de technische staat van de verwarmingsinstallatie redelijk te noemen.

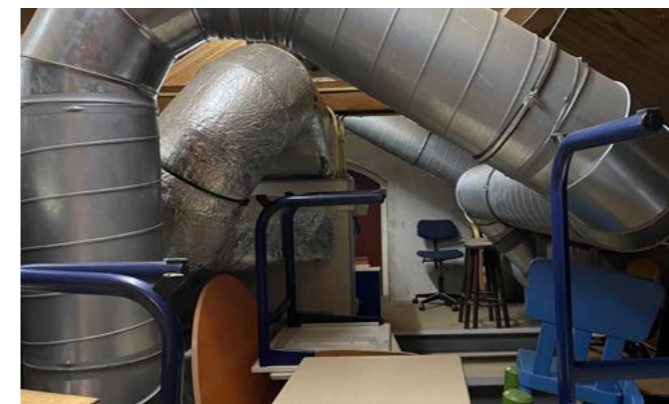
Foto 57

De luchtbehandeling van het schoolgebouw bestaat uit mechanische balansventilatie zonder warmteterugwinning. De ventilatie-units zijn geplaatst op de zolder van school 1939 (foto 56) en op de dakvlakken van de uitbreidingen 1981 en 2007 (buitenopstelling). De leeftijd van de installatie is onbekend, maar aannemelijk is dat deze in 2007 zijn aangebracht. De resterende technische levensduur van deze installatie is daarmee beperkt, waardoor vervanging

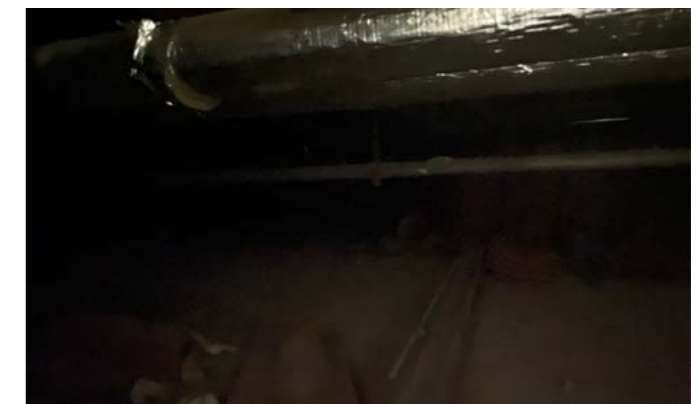
Foto 58

op termijn aan de orde is. De dakdoorvoeren door het dak zijn niet lucht- en muisdicht afgewerkt (foto 57).

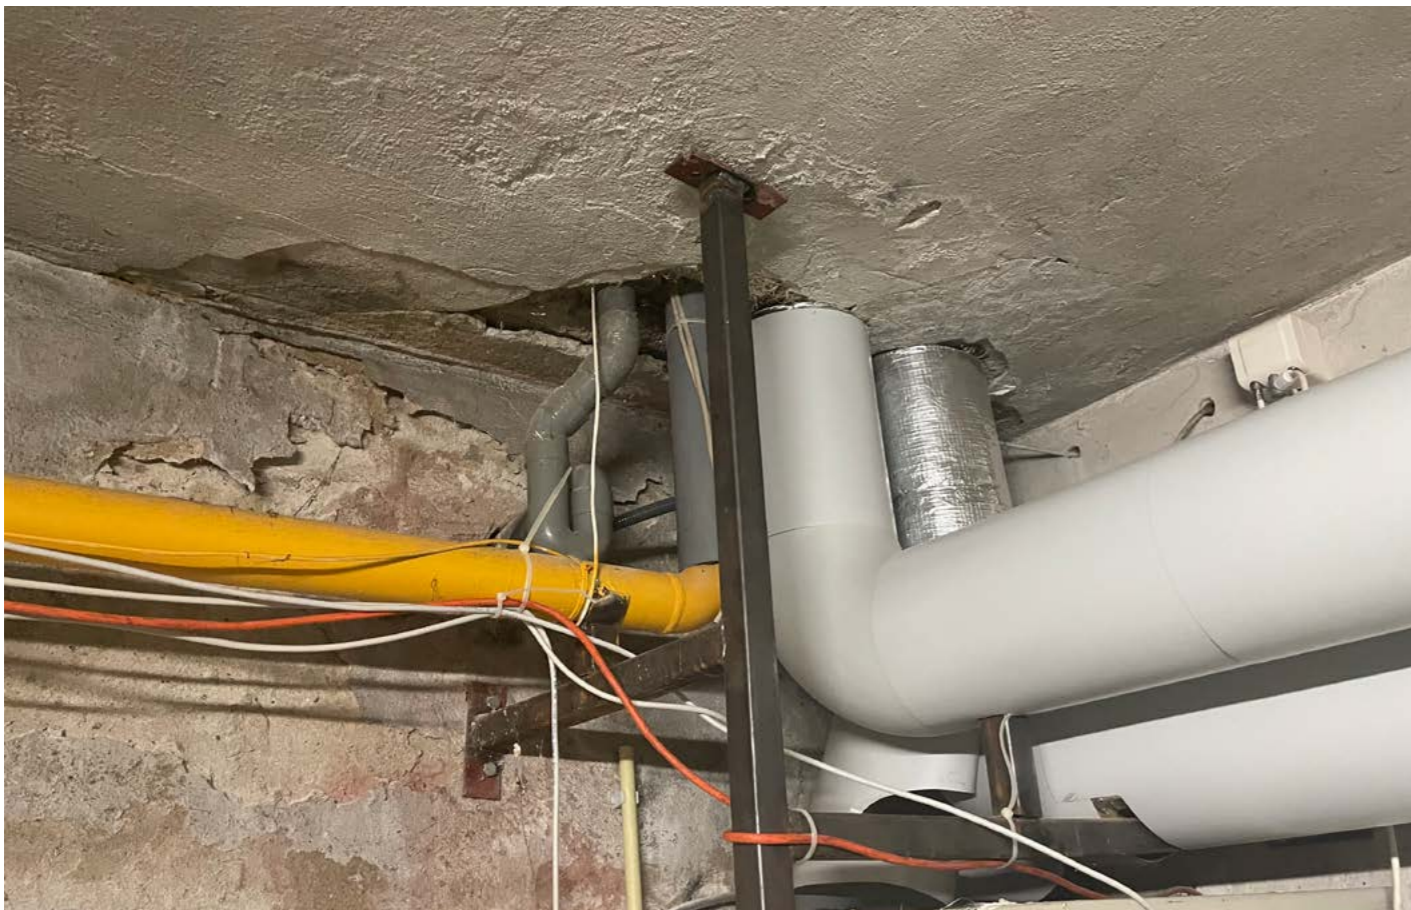
waargenomen. De verlichting bestaat grotendeels uit regulier armaturen. De data installatie is vanuit de patchkast in de kelder veelal via de kruipruimte met losse kabels naar de aansluitpunten in klaslokalen en leerpleinen aangebracht (foto 58). De technische staat van deze installatie is matig.

- Vervangen CV-ketel door warmtepomp LT met vloerverwarming
- Vervangen mechanische balansventilatie door luchtbehandelingssysteem met CO2-sturing
- Vervangen mechanische balansventilatie door luchtbehandelingssysteem met WTW-CO2-verwarming-koeling
- Vervangen boilers warmtapwater
- Verbeteren luchtdichtheid
- Vervangen armaturen door LED-armaturen
- Aanbrengen pv-panelen t.b.v. energie-opwekking
